## ПОВЫШЕНИЕ КАЧЕСТВА РЕМОНТА ВТУЛКИ ВЕРТИКАЛЬНОГО ШАРНИРА РАМЫ ТРАКТОРА К-701 И ЕГО МОДИФИКАЦИЙ ПРИМЕНЕНИЕМ ЭЛЕКТРОМЕХАНИЧЕСКОЙ ЗАКАЛКИ

## REPAIR QUALITY IMPROVEMENT OF VERTICAL PIVOT BUSHING OF K-701 TRACTOR FRAME AND ITS MODIFICATIONS BY MEANS OF INDUCTION HARDENING

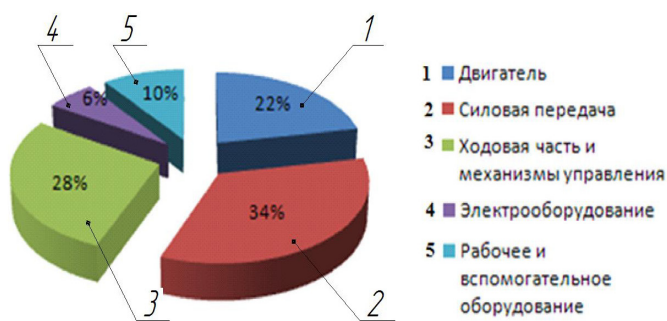
Рис. 1 – Процентное соотношение дефектов тракторов К-701 и его модификаций

На рис. 1 представлена диаграмма процентного соотношения дефектов тракторов К-701.

Из представленной диаграммы следует, что в основном неисправности возникают в силовой передаче, ходовой части и механизме управления. При этом на долю ходовой части трактора К-701 приходится 28 % неисправностей. Существенное влияние на неисправности ходовой части оказывают тяжелые условия эксплуатации в сочетании с большой массой трактора. В дальнейшем были проанализированы основные дефекты ходовой части трактора К-701 и его модификаций. На рисунке 2 представлена диаграмма процентного соотношения дефектов.

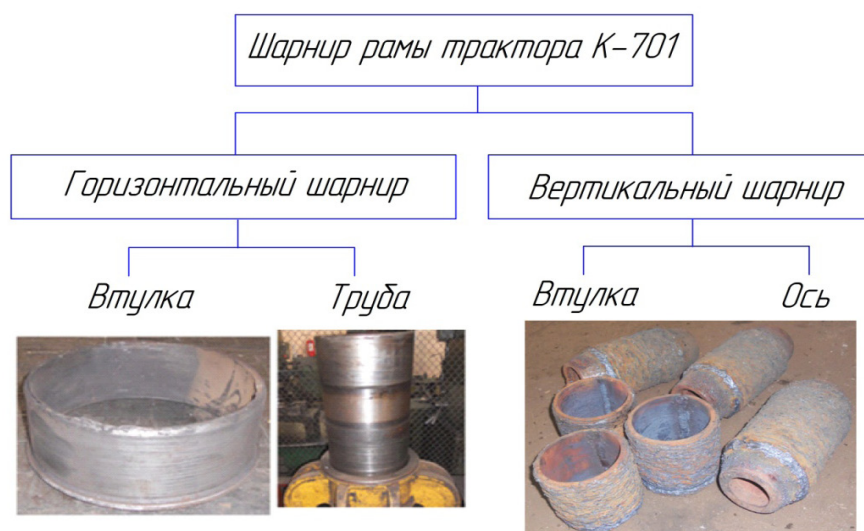
Рис. 3 – Состав шарнира рамы трактора К-701

Рама трактора состоит из двух полурам - передней и задней, соединенных между собой горизонтальным и вертикальным шарнирами (рис. 3). Первый дает возможность полурамам перемещаться при движении по неровной поверхности, второй же обеспечивает «складывание» полурам в горизонтальной плоскости при повороте трактора. В результате уменьшаются ширина трактора (исчезает необходимость в пространстве между шинами и рамой для поворота колеса) и радиус поворота.

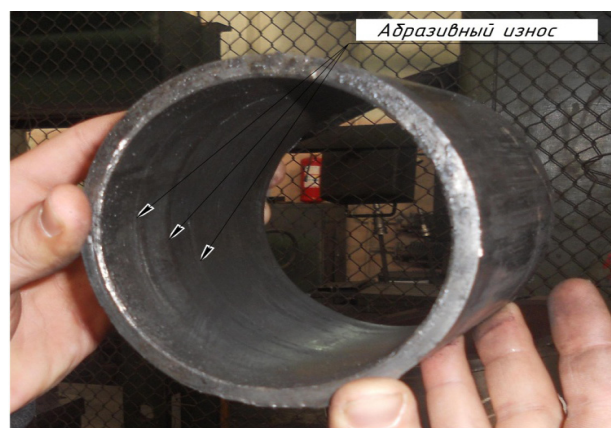
Рис. 4 – Следы износа рабочей поверхности втулки вертикального шарнира

и раскачивании поднятой навесной машины, а также при транспортировке прицепов с грузом. Во время вспашки на раму и навеску действуют силы, которые стараются развернуть трактор относительно направления движения, вследствие чего изнашиваются детали вертикального и горизонтального шарниров, обеспечивающие угловое смещение полурам при поворотах, а также их взаимный поворот относительно горизонтальной оси. Суммарный износ в сопряжениях может достигать до 8...10 мм (рис. 4).

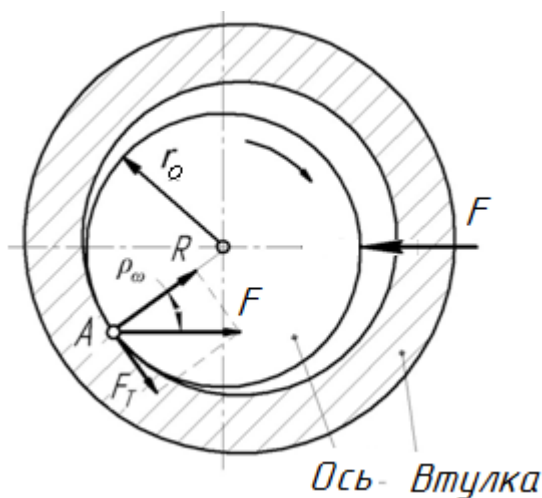
Рис. 6 – Силы, действующие в шарнире на ось и втулку:  $F$  – нагрузка при работе шарнира;  $\rho_\omega$  – угол трения оси во втулке;  $F_T$  – сила трения;  $R$  – сила радиального давления;  $r_0$  – радиус оси

Работа трения, Дж, в шарнире (рис. 6):

$$A = F_T \cdot r_0 = R \cdot r_0 \cdot \varepsilon \cdot \mu, \quad (1)$$

где  $F_T$  – сила трения, Н;  $r_0$  – радиус оси, м;  $\varepsilon$  – угол поворота оси шарнира относительно втулки, рад.;  $\mu$  – коэффициент трения.

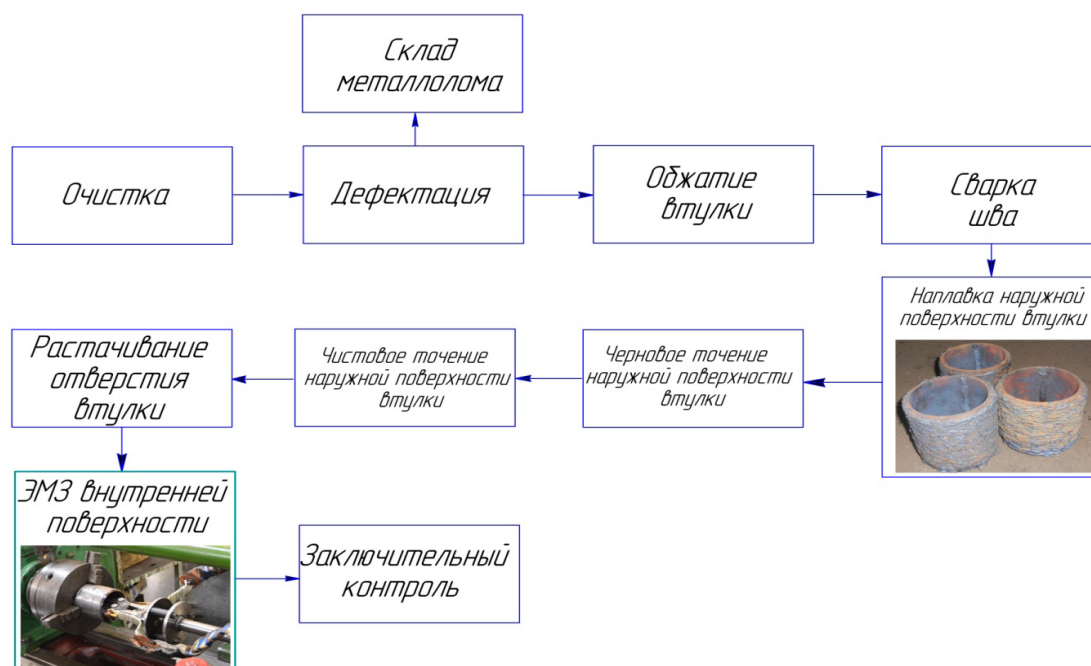
Рис. 7 – Схема технологического процесса восстановления втулки вертикального шарнира с применением ЭМЗ

его модификаций, а также в связи с интенсивностью изнашивания шарнира нами предлагается в существующую схему технологического процесса восстановления втулки вертикального шарнира добавить операцию электромеханической заковки (ЭМЗ) [3, 4, 5] внутренней поверхности втулки (рис. 7).

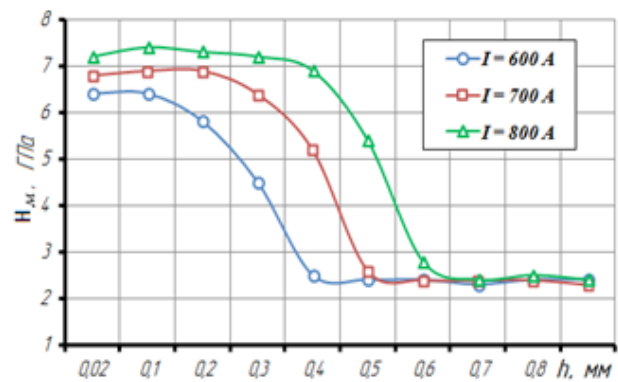
Рис. 7 - Распределение микротвердости  $H_m$  по глубине  $h$  втулки, выполненной из стали 45, после ЭМЗ рабочей поверхности в зависимости от силы тока при  $P = 20$  Н;  $v = 8$  мин<sup>-1</sup>

Распределение твердости по глубине рабочей поверхности втулки горизонтального шарнира, обработанной ЭМЗ, представлено на рисунке 7. Данные зависимости показывают, что

твердость обработанной ЭМЗ рабочей поверхности втулки при силе тока  $I = 800$  А повысилась до 7,4 ГПа, что в 3 раза превышает первоначальную твердость. Глубина упрочненного слоя на предлагаемом режиме ЭМЗ составляет 0,43 мм. При силе тока  $I = 600$  А и незначительном снижении твердости глубина упрочненного слоя составила 0,16 мм.

Установлено, что повышение силы тока с 600 А до 800 А при ЭМЗ рабочей поверхности втулки вертикального шарнира трактора К-701 приводит к существенному (в 2,7 раза) увеличению глубины упрочненных участков при увеличении их твердости на 6 %.
