ДЕФЕКТЫ КОЛЕНЧАТОГО ВАЛА

*Кочелаев В.С., студент 1 курса инженерного факультета
Научные руководители: Хохлов А.Л., к.т.н., доцент,
Марьин Д.М., к.т.н., старший преподаватель
ФГБОУ ВО Ульяновский ГАУ*

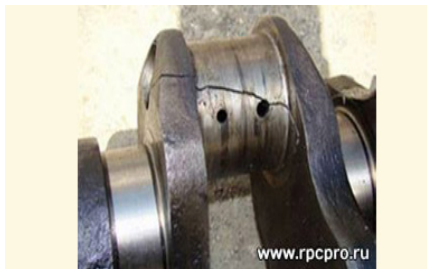
Трещина коленчатого вала - наиболее опасный дефект, который может привести к быстрому усталостному излому, что в свою очередь

Рисунок 1 - Трещина коленчатого вала

выводит из строя сопрягаемые детали (рис. 1). При наличии трещины любого размера и любой локализации коленчатый вал не ремонтируется. Появление трещин в коленчатом вале может произойти из-за разрушения поршня и шатуна в результате гидроудара или попадания в гильзу цилиндра посторонних предметов.
